## Eine Sache von Stunden

Fettabscheidersanierung – ein Erfahrungsbericht  
von GÜNTER WALLNER

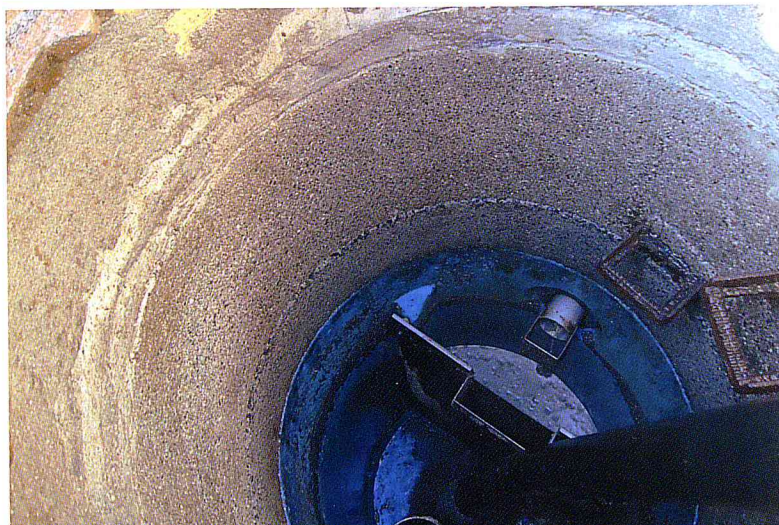
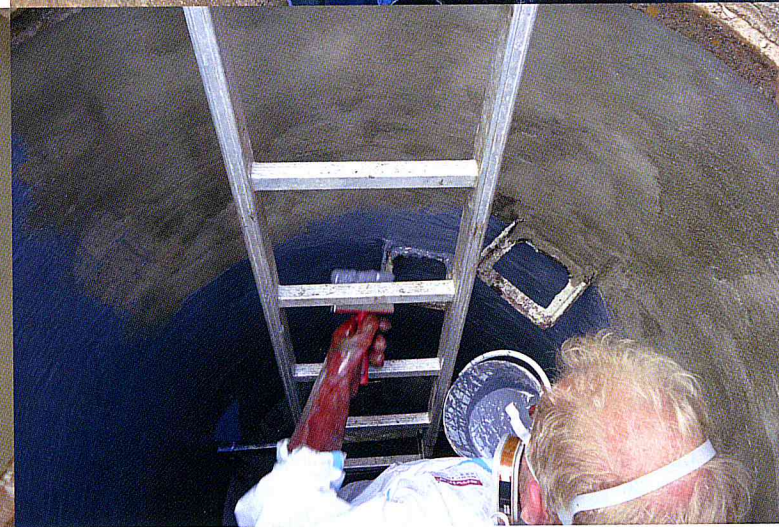
Nach der Sanierung sieht der Fettabscheider aus wie neu.

Am 15. September 2011 war es soweit. Der Fettabscheider wurde von meinen Mitarbeitern grob gesäubert und entleert. Danach erfolgte die Oberflächenreinigung mit Wasserhochdruck. Zum Einsatz kam der Hochdruckreiniger M 320 der Firma. Oertzen, zuerst mit der Zugabe von Stahlmittel für die erforderliche Oberflächenrauigkeit, später eine rotierende Düse für die stark korrodierten Flächen. Bevor wir mit den Beschichtungsarbeiten begannen, bestand Uwe Weimann auf der Prüfung des Untergrundes. Er wollte wissen, ob unsere Reinigungsmaßnahmen ausreichend sind und die Oberflächen die mineralische Beschichtung aufnehmen können. Wir setzten Kernbohrungen an, entnahmen zwei Probestücke und führten die

Wassertropfenprüfung durch. Unsere Vorbereitungsarbeiten bestanden diesen Test und wir begannen, den IBW-Kanalsanierungsmörtel KS 1 anzumischen. Damit wir frühestmöglich mit der Abschlußbeschichtung beginnen konnten, mischten wir eine definierte Menge des IBW-Schnelldicht mit dem IBW-Kanalsanierungsmörtel KS 1. Als gelernter Maurer wollte ich selbst herausfinden, wie diese neuen Materialien zu verarbeiten sind. Mit gemischten Gefühlen begann ich mit den „Putzarbeiten“ und war überrascht. Wenn man sich mit den Eigenheiten dieser hochwertigen Mörtel auseinandersetzt und die Hinweise des Fachmannes vertraut, ist es gar nicht so schwer. Nach rund einer Stunde waren die betroffenen Flächen reprofiliert. Obwohl wir den Abscheider fast vollständig geleert hatten, war die Luftfeuchtigkeit im Fettabscheider sehr hoch. Wir setzten einen kleinen handelsüblichen Konvektor (Lüfter) für den schnelleren Luftaustausch ein. Bereits nach einer Stunde konnte wir den Primer H 17 als Grundierung auf die nun trockene Oberfläche aufstreichen. Die vorgegebenen 45 Minuten Ablüftzeit reichten gerade für eine kurze Mittagspause.

Nun waren wir auf die Abschlußbeschichtung gespannt. Diese Beschichtung wurde bereits vor drei Jahren auf die Verträglichkeit mit dem IBW-Kanalsanierungsmörtel KS 1 erfolgreich getestet. Die Polysulfidbeschichtung Flexcoat K von der Firma. Saba wird als Zwei-K-System gemischt und mit einer handelsüblichen Flächenbürste zwei Millimeter stark einfach aufgestrichen. Schnell, leicht und problemlos. Nach insgesamt vier Stunden waren alle Arbeiten beendet und wir hatten unseren ersten Fettabscheider saniert!
