## Flexoren auf ehemaligem Industriegelände

Grabenlose Sanierung eines Altkanals DN 350 mit dem Flexoren-Verfahren und Anbindung des Liners an den Sammler DN 2000.

**VON SEBASTIAN CHRISTOPH,  
ZERTIFIZIERTER BERATER  
GRUNDSTÜCKSENTWÄSSERUNG,  
GELSENROHR-PLUSKA, GELSENKIRCHEN**

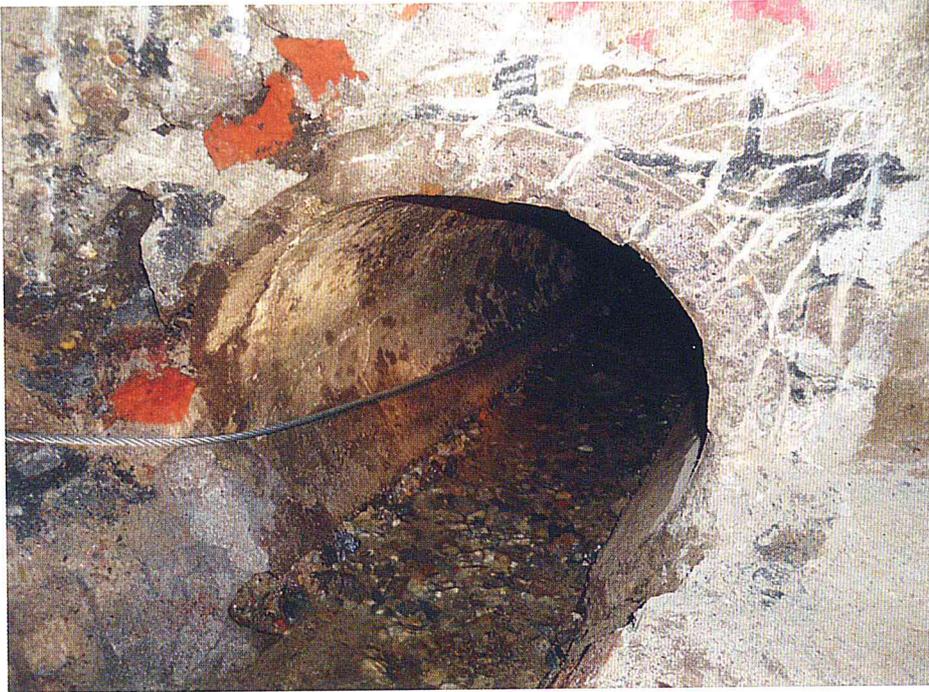
Altrohrzustand.

Im vorliegenden Fall wird der zu sanierende Kanalisationsstrang genutzt, um heißes, stark schwefelhaltiges Abwasser abzuführen. Im Laufe der Jahre sind, durch die hohe Durchflussmenge und der sich einstellenden Fließgeschwindigkeit in Kombination mit den vorherr-

schen Schwefelverbindungen, die Sohle des Altkanals erodiert und Zuschlagstoffe der Altrohrwandung bereits ausgeschwemmt worden. Der sanierungsbedürftige Altkanal DN 350 mündet in einen DN 2000 Hauptsammler.

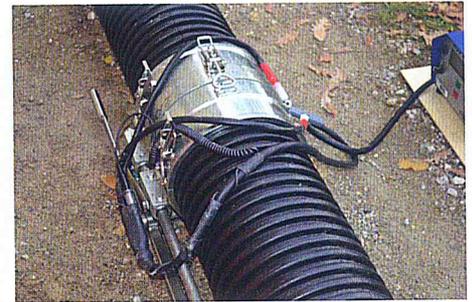
Schweißen von Flexoren-Rohren.

vom Altkanal aus in den Hauptsammler eingespült. Nachdem das Altrohr DN 350 erfolgreich kalibriert worden war, wurde der Untergrund im Anschlussbereich des Hauptsammlers/Altkanal für die Spiegelschicht durch Stemmarbeiten und anschließende HD-Reinigung vorbereitet. Parallel wurde der einzuziehende Flexoren-Rohrstrang oberirdisch auf Haltungslänge vorgeschweißt und in den Hauptsammler eingebracht. Im nächsten Arbeitsschritt wurde der Zugkopf in das Flexorenrohr angebunden und mittels Einzugsvorrichtung vom Hauptsammler in den DN 350 Altkanal eingezogen.

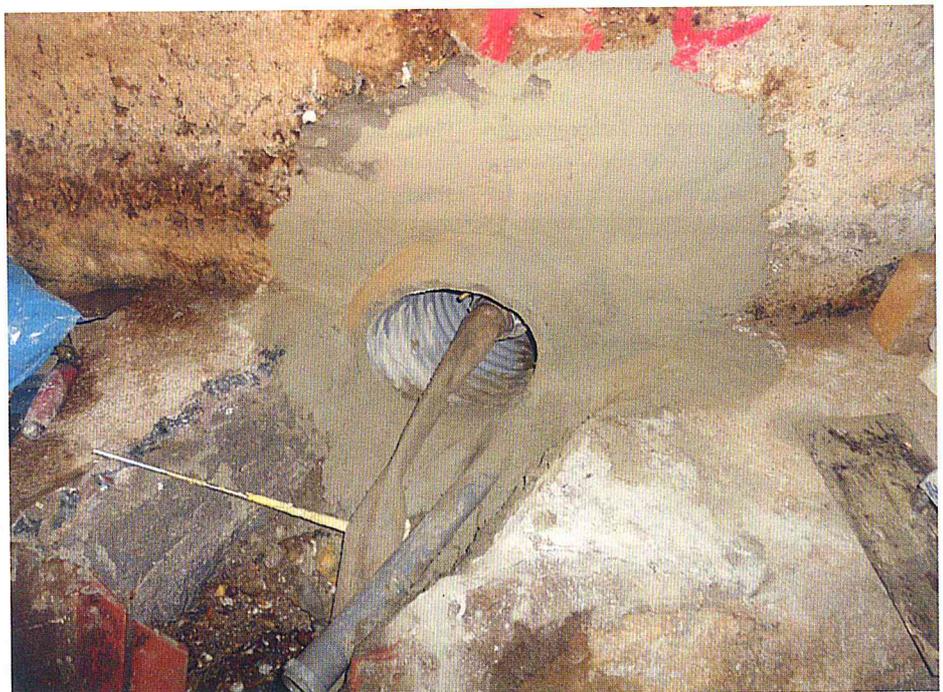
Erhärtete Spiegelschicht aus KS1.

Die Untergrundvorbereitung wurde ebenfalls mit dem Abdichtungsmörtel IBW-Schnelldicht durchgeführt, in dem eine Schlämme angemischt und mit einem Quast 1 mm stark aufgetragen wurde. Aufgrund der starken Oberflächenschädigung erfolgte anschließend die mineralische Sanierung des Spiegelanschlusses mit dem IBW-Kanalsanierungsmörtel KS 1.

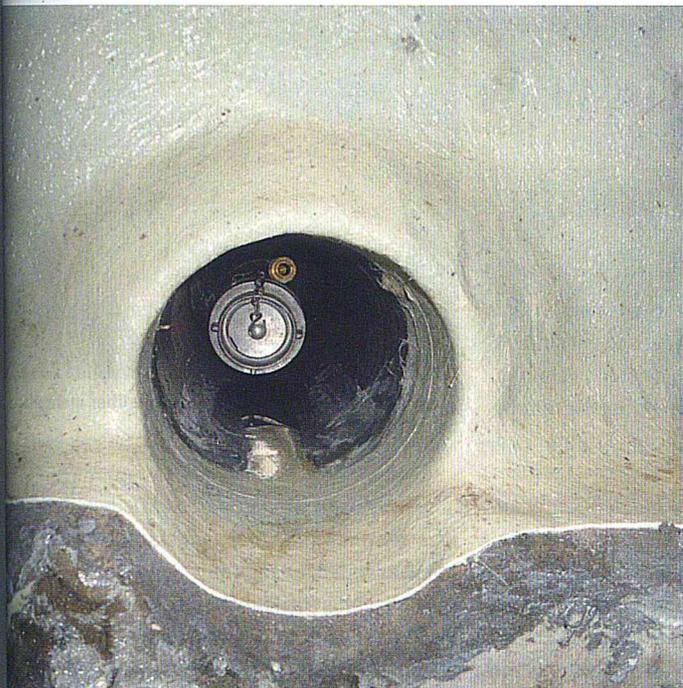
Anbindung des sanierten Altkanals an den Hauptsammler.

Nachdem der Mörtel ausgehärtet war und somit eine optimale trockene Oberfläche bot, konnte im letzten Arbeitsschritt die GFK-Laminierungsarbeiten zuverlässig erbracht werden. Bedingt durch das Aufräumen der Rohroberfläche des Flexoren-Inliners, um eine verbesserte Haftungsoberfläche zu schaffen, sowie unter Verwendung eines speziellen Renos-Harzes auf Vinyl-Ester-Basis, konnte ein optimales Ergebnis der Anschlussanbindung erzielt werden. ■
